Bulletin Technique N° 187
**POMPES D'ASSISTANCE DE DIRECTION
DP2237**

MAJ 02.2017

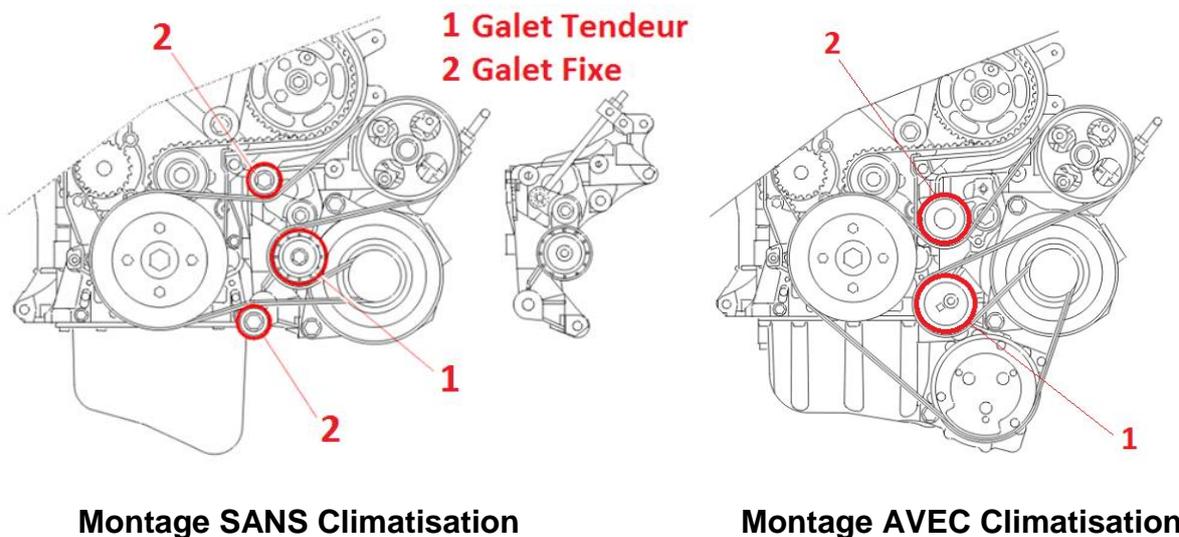
L'usure du galet tendeur de courroie est la cause très fréquente de défaillance de cette pompe de direction assistée. **Nous vous recommandons vivement de remplacer cette pièce ainsi que la courroie en même temps que la pompe** afin d'assurer une tension correcte de la courroie et un bon amortissement des vibrations. Les tendeurs de courroie ont une durée de vie limitée et doivent être remplacés lors de la mise en place d'autres composants clés pour assurer leur bon fonctionnement et leur longévité.

Il est aussi nécessaire de rincer le système de direction complet pour tout remplacement de la pompe de direction afin d'éliminer les contaminants. Pour ce type de véhicule, une attention particulière doit être portée sur le rinçage du circuit hydraulique de direction, autre cause fréquente de défaillance.
