Bulletin Technique N° 144
POMPES D'ASSISTANCE DE DIRECTION
DP2861 - DP2972

MAJ 05.2013

Précaution de Montage

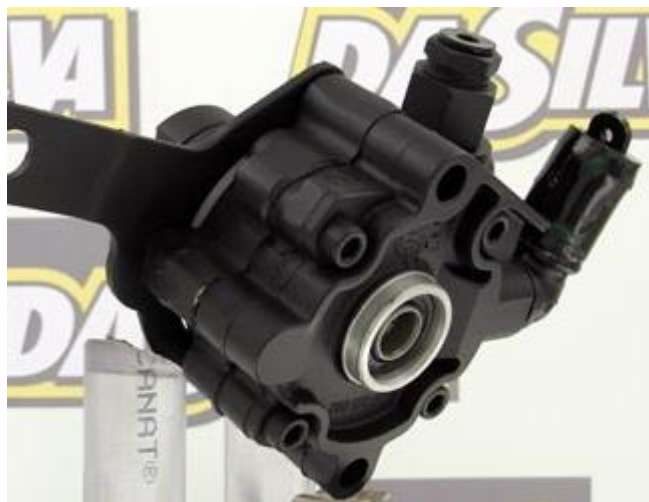
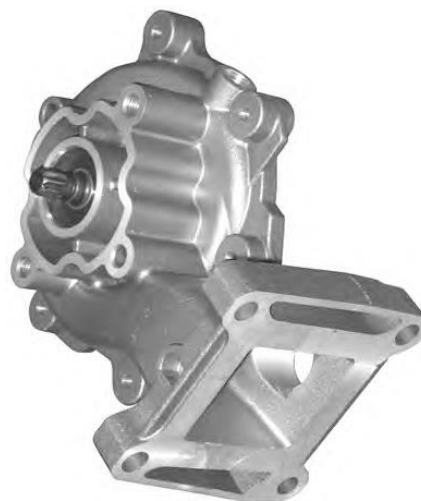
Nous attirons votre attention sur ces références de pompe dites « Fragiles » pour lesquelles la première cause de dysfonctionnement est un élément externe et non pas un élément du produit lui-même.

Dans le cas des références DP2861 (FORD MONDEO III Diesel) et DP2972 (FORD TRANSIT 2000-> Diesel), la pompe de direction assistée entraîne la pompe à eau du véhicule par un axe cannelé inséré à l'arrière de la pompe de direction. La pompe à eau est dans la grande majorité des cas la cause de la défaillance de la pompe de direction :

- Soit que le jeu du roulement d'axe de la pompe à eau provoque des à-coups qui vont détériorer à leur tour le roulement de la pompe de direction ;
 - Ou que, en raison de sa position horizontale, toute fuite de la pompe à eau transmette le liquide de refroidissement à la pompe de direction, endommageant ainsi son roulement.
- De ce fait, dès lors qu'il est nécessaire d'intervenir sur l'une ou l'autre pompe, nous recommandons fortement le remplacement conjoint de l'autre produit pour palier tout futur incident.
