Bulletin Technique N° 142

Clapet anti-retour pour crémaillères FORD/MAZDA/OPEL/VOLVO/...

CREMAILLERES

MAJ 11.2018

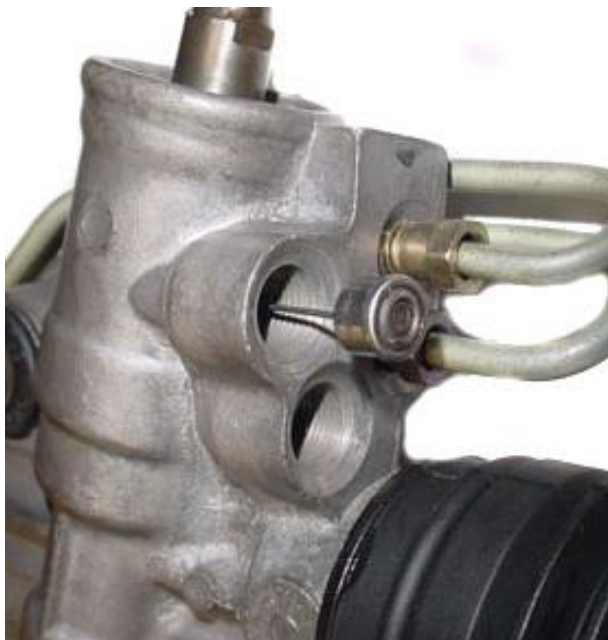
La plupart des crémaillères FORD, quelques modèles MAZDA (121, Mazda 2), OPEL (Astra H), VOLVO (S80 II) sont pourvus d'un clapet anti-retour limitant la pression dans le distributeur de la crémaillère. Celui-ci est situé dans le raccord haute pression.
(Voir photo ci-contre.)

Ce clapet absent ou mal repositionné, engendra une surpression dans le circuit hydraulique de la crémaillère qui aura pour conséquence le dysfonctionnement majeur de celle-ci et imposera son remplacement.

Ce clapet n'étant pas fourni, il est impératif de récupérer l'ancien au démontage de l'ancienne crémaillère (si celui-ci ne présente pas d'écrasement ou défaut) ou d'en acheter un nouveau à l'origine.
